BERICHT ZUR LUFTBILDAUSWERTUNG

Bebauungsplan zwischen der Herren- und Moltkestraße

PA230531002

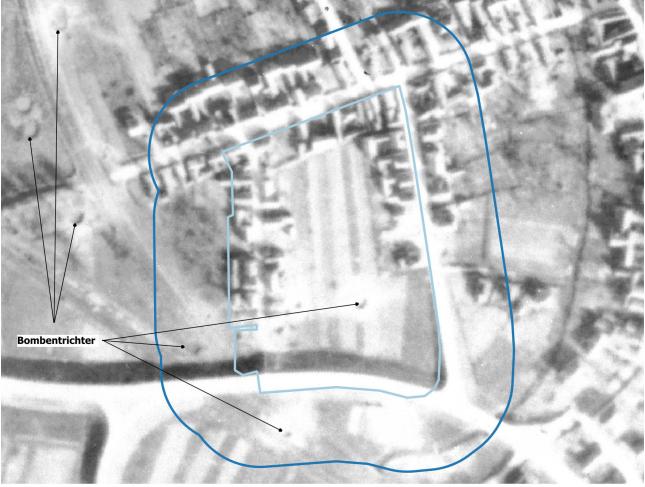
Abbildung 2: Ausschnitt des Luftbilds Flug-Nr. ALC 6180 vom 19.03.1945, Bildnummer 4053, Maßstab 1: 9.500

Nach entsprechend erfolgter Auswertung für diesen Bereich konnte anhand der hier vorliegenden Momentaufnahme innerhalb des Auswertegebietes folgender Hinweis identifiziert werden, der einen Kampfmittelverdacht bestätigt: Bombentrichter, siehe Abbildung 2. Weitere Bombentrichter sind außerhalb des Auswertegebietes vorhanden, mehrere FLAK-Stellungen befinden sich ab ca. 300 m nordwestlich des Auswertegebietes.

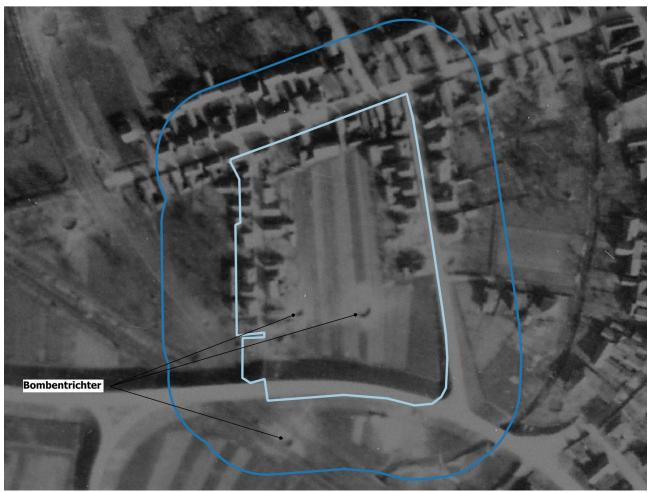
Abbildung 3: Ausschnitt des Luftbilds Flug-Nr. ALC 6180 vom 19.03.1945, Bildnummer 4054, Maßstab 1 : 9.500

Eine entsprechende Auswertung unter Berücksichtigung aller relevanten Merkmale, die auf einen Kampmittelverdacht bis hin zum Zeitpunkt dieser Aufnahme hinweisen würden, ergab folgenden ersichtlichen Hinweise: Bombentrichter, siehe Abbildung 3.

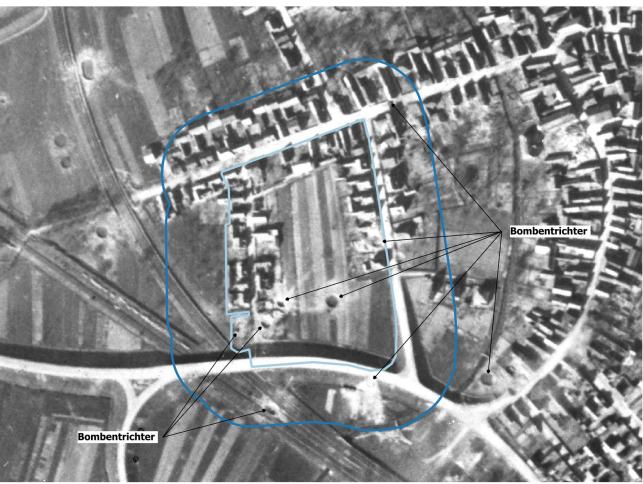
Abbildung 4: Ausschnitt des Luftbilds Flug-Nr. ALC 6404 vom 23.03.1945, Bildnummer 4091, Maßstab 1: 10.000

Nach entsprechend erfolgter Auswertung für diesen Bereich konnte anhand der hier vorliegenden Momentaufnahme innerhalb des Auswertegebietes folgender Hinweis identifiziert werden, der einen Kampfmittelverdacht bestätigt: Bombentrichter, siehe Abbildung 4.

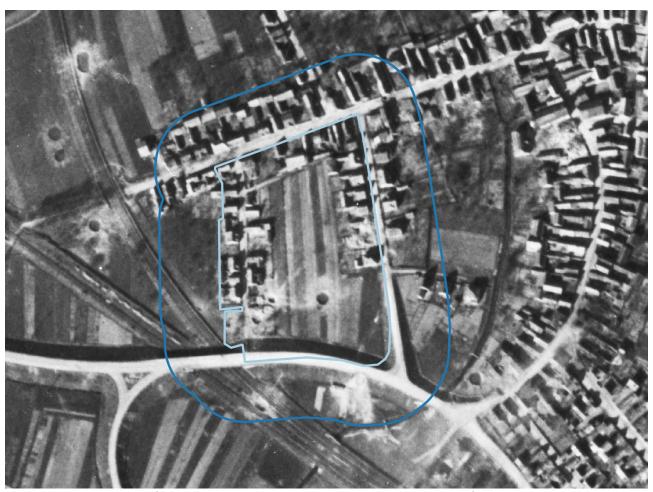
Abbildung 5: Ausschnitt des Luftbilds Flug-Nr. ALC 6404 vom 23.03.1945, Bildnummer 4092, Maßstab 1 : 10.000

Nach entsprechend erfolgter Auswertung für diesen Bereich konnte anhand der hier vorliegenden Momentaufnahme innerhalb des Auswertegebietes folgender Hinweis identifiziert werden, der einen Kampfmittelverdacht bestätigt: Bombentrichter, siehe Abbildung 5.

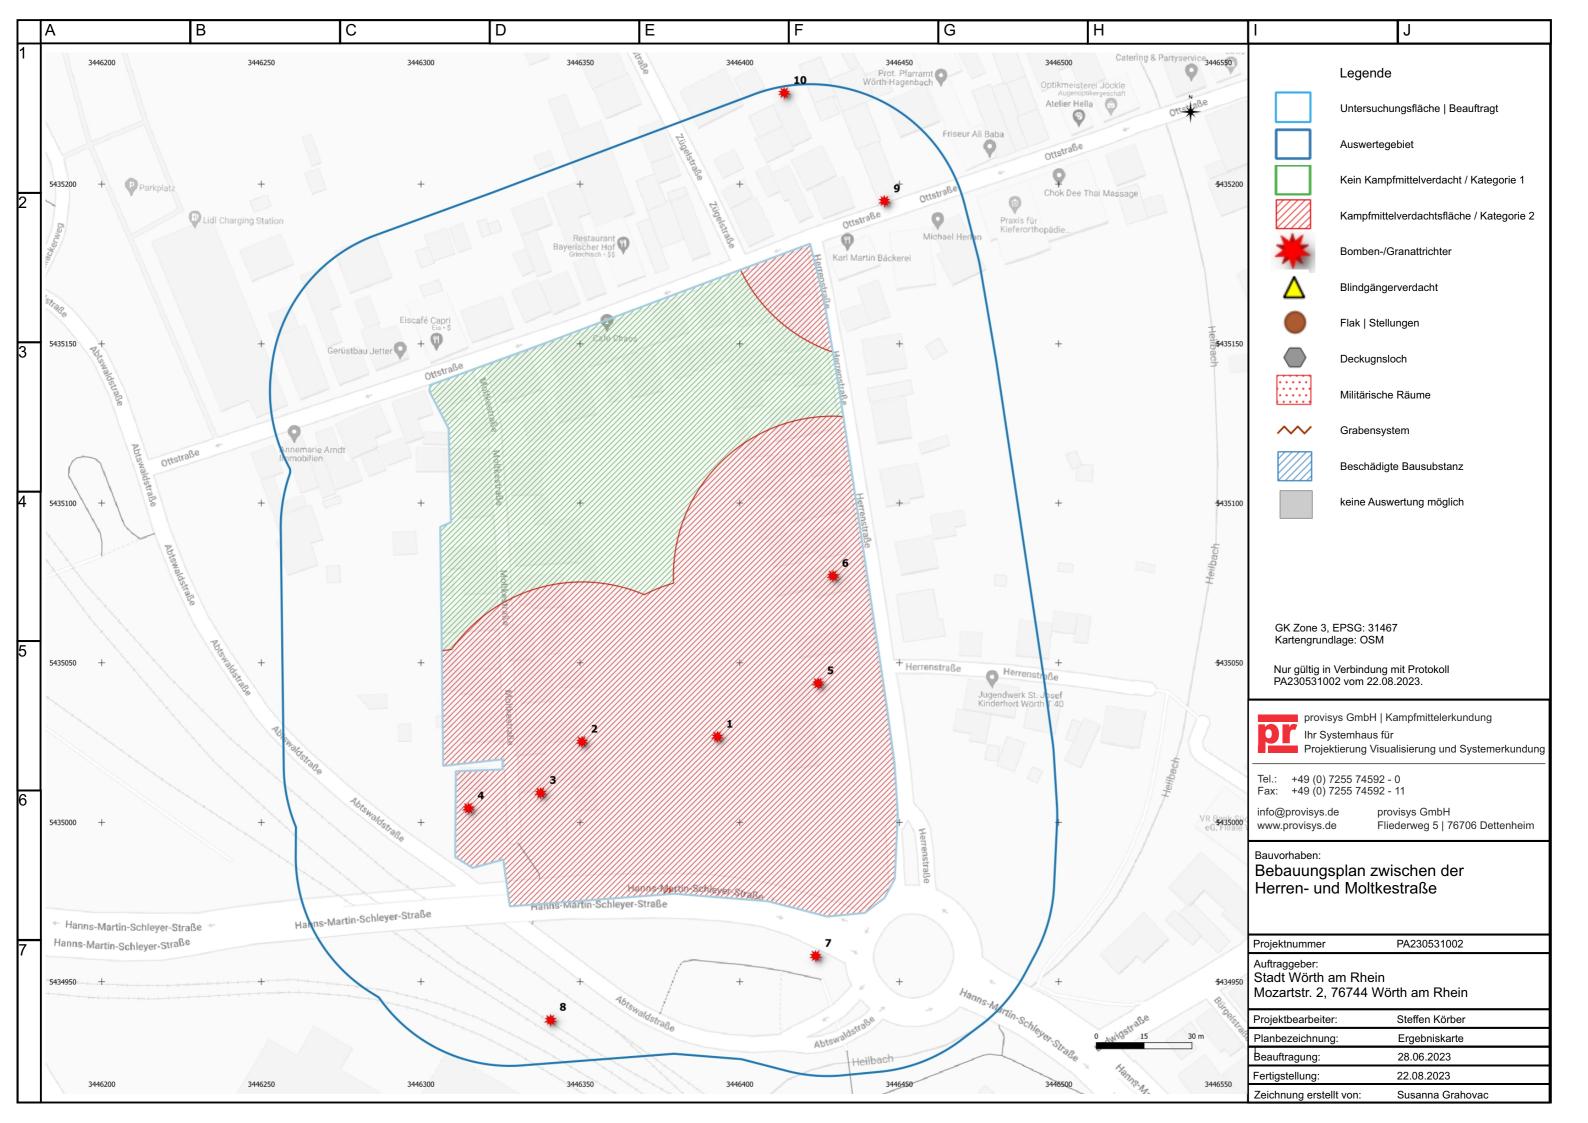
6.2 Ergebniskarte

Ein Verdacht der Kontamination mit Kampfmitteln für das entsprechende Untersuchungsgebiet ist aufgrund der Auswertung der vorliegenden Momentaufnahmen zumindest für Teilbereiche begründet. Weitere Informationen können Anhang 6.1, Koordinatenliste der Verdachtspunkte, und Anhang 6.2, Ergebniskarte, entnommen werden.

In Bereichen von Bombentrichtern ist mit Bombenblindgängern zu rechnen.

Für die entsprechenden Bereiche, welche nach Auswertung als <u>Verdachtsflächen</u> einzustufen sind bzw. nicht ausgewertet werden konnten (siehe Ergebniskarte Kampfmittelverdachtsfläche | Kategorie 2), besteht hierfür gemäß "Baufachliche Richtlinien Kampfmittelräumung (BFR KMR 2018) – Arbeitshilfen zur Erkundung, Planung und Räumung von Kampfmitteln auf Liegenschaften des Bundes" weiterer Erkundungsbedarf (vgl. <u>Kategorie 2:</u> "Auf der Fläche werden Kampfmittelbelastungen vermutet oder festgestellt. Für die weitere Gefährdungsabschätzung sind weitere Daten erforderlich. <u>Es besteht weiterer Erkundungsbedarf."</u>).

Daher empfehlen wir eine Fachfirma für Kampfmittelbeseitigung oder den Kampfmittelbeseitigungsdienst zu konsultieren. Hinweis: Die Fachfirma muss über die Zulassung nach §7 SprengG. sowie entsprechendes Personal mit Befähigungsschein nach §20 SprengG. verfügen.
