BERICHT ZUR LUFTBILDAUSWERTUNG

Bebauungsplan zwischen der Herren- und Moltkestraße

PA230531002

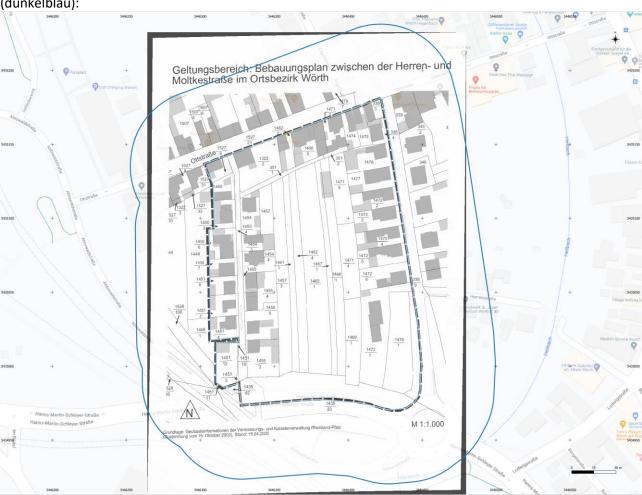
Abbildung 1: Lageplan, Quelle: Vom Auftraggeber zur Verfügung gestellt

Folgender Lageplan zeigt das in Auftrag gegebene Untersuchungsgebiet (hellblau) und das Auswertegebiet (dunkelblau):
